## Römischer Gutshof

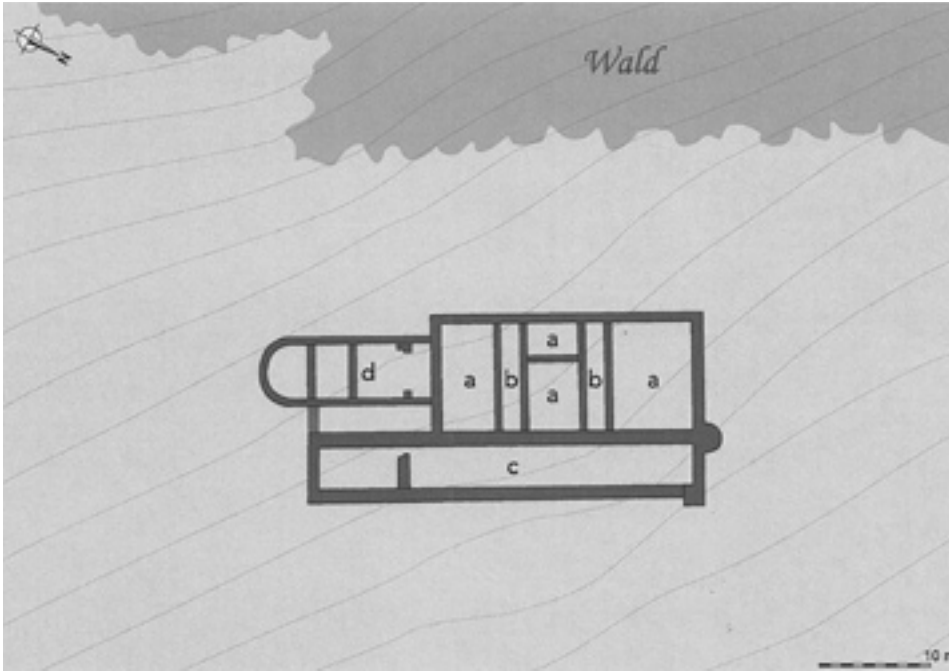
Der Grundriss, der sich nicht mehr exakt rekonstruieren lässt, besteht aus einem «Wohntrakt» von etwa 24 m Länge und 11 m Breite. Die Wohnräume wurden durch zwei schmale Korridore erschlossen, die sich zu einem fast 3 m breiten, offenbar später angebauten Vorraum öffneten.

Dieser Vorraum erstreckte sich über die gesamte Länge des Gebäudes. Er besass nach dem Fund eines Schwellsteins zu schliessen ein Tor, das sich zum Tal hin öffnete.

An der Südwestseite des Gebäudes befand sich eine Badeanlage. Der erste Raum enthielt das Heisswasser-becken. Er war mit Boden- und Wandheizung ausgestattet. Daran schloss ein mässig temperierter Raum an, der mit einem Kalksteinplattenboden und Wandmalereien prächtig ausgestattet war. Schliesslich folgte das halbrunde Kalt-wasserbecken. Es war offenbar mit Marmorplatten belegt, die Wände waren rot verputzt.
